Asbestinventarisatetest

Fooststraat 84, 1790 Affligem

Attestnummer : 20240514-000677.000

Uitgegeven op : 14.05.2024

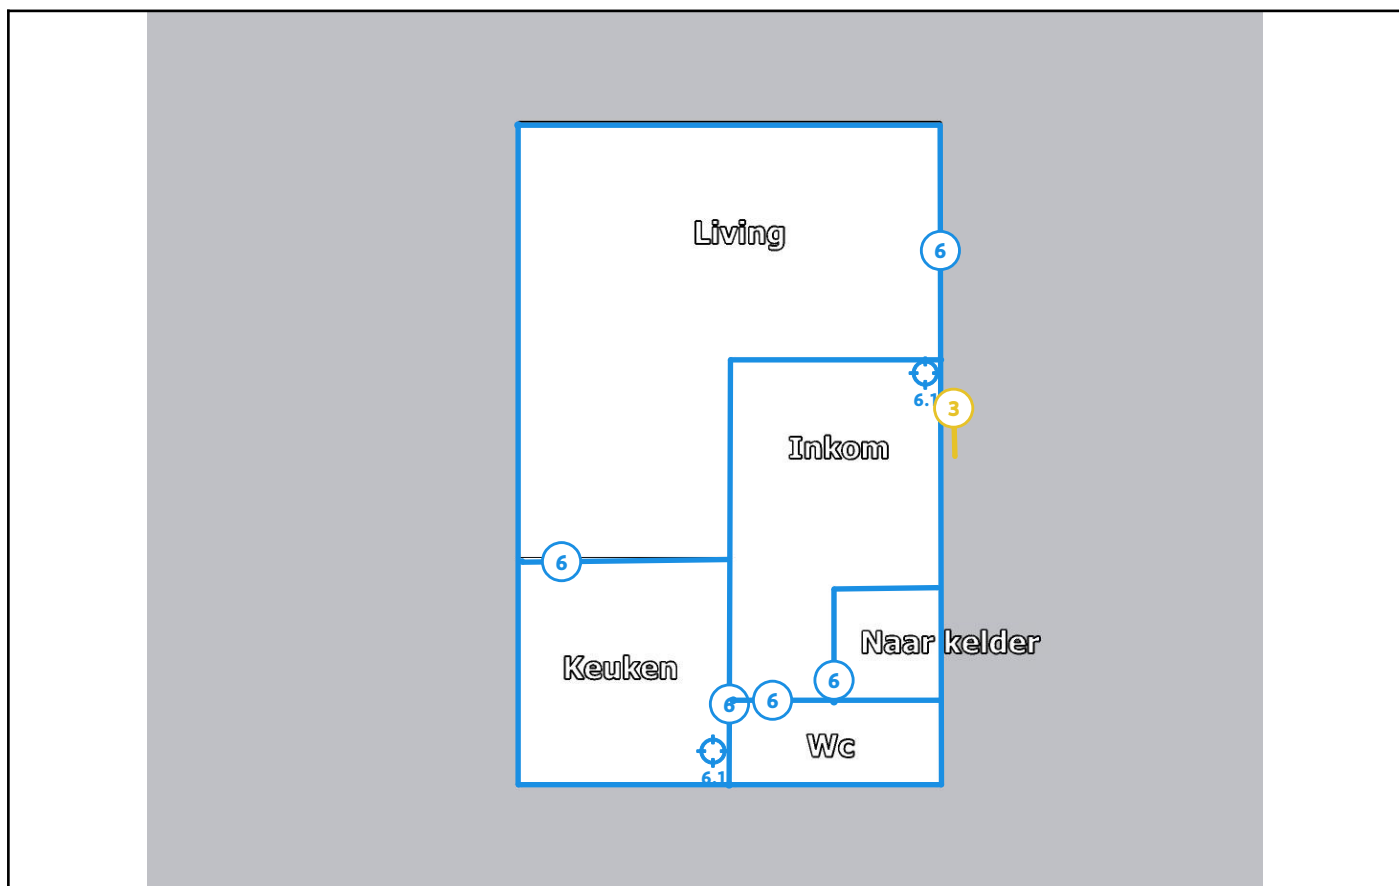
Plan 1.1: Gelijkvloers

Beschrijving	Type	Actie
3. Paneel type glasal	Asbestmateriaal	Zorgvuldig beheren
6. Pleister muren	Geen asbest	-
6.1 Code: mm1	Mengmonster	-

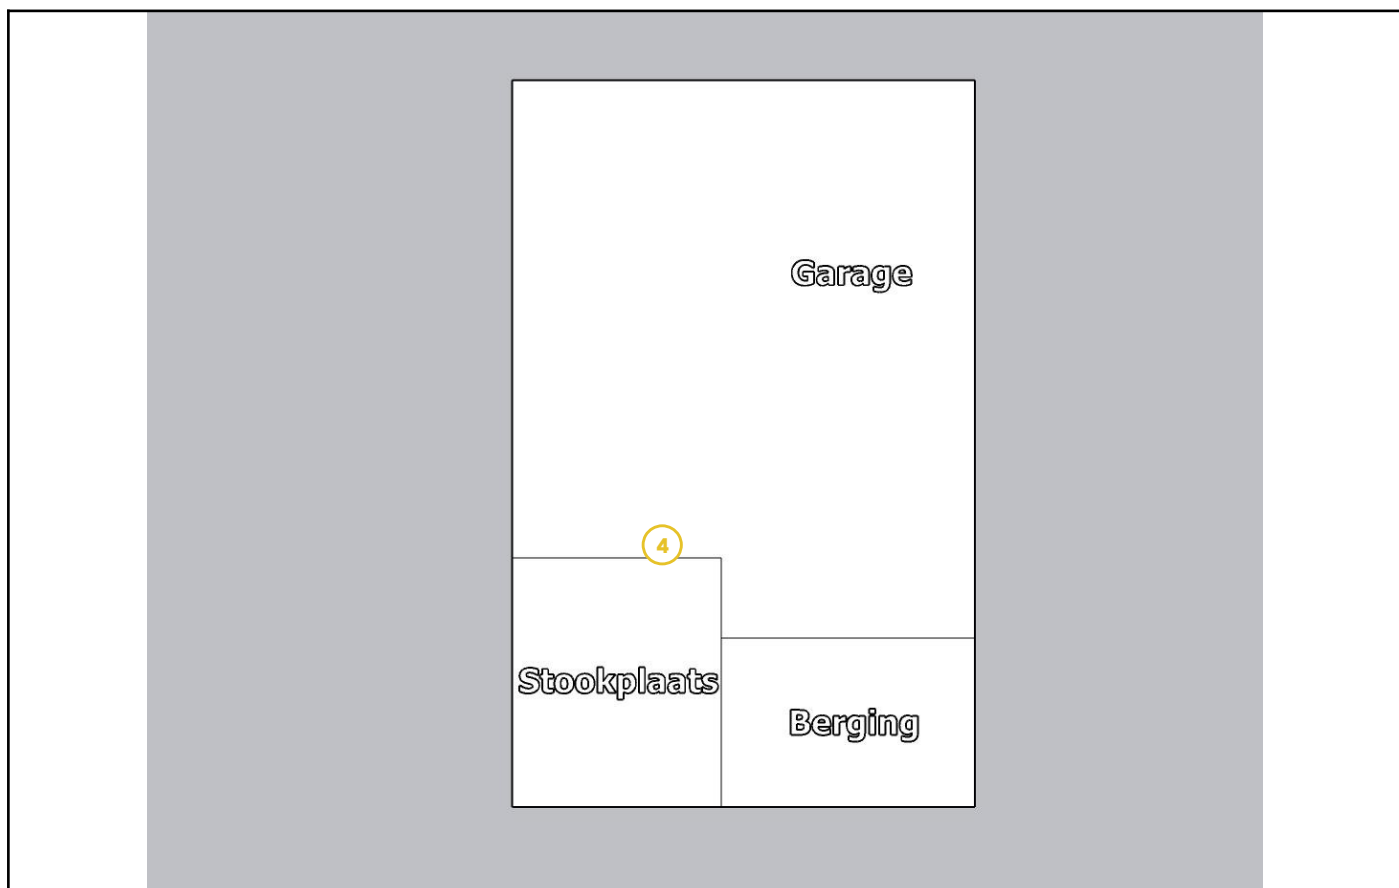
Plan 1.5: Kelderverdieping

Beschrijving	Type	Actie
4. Elektirsch materiaal in bakeliet	Asbestmateriaal	Zorgvuldig beheren

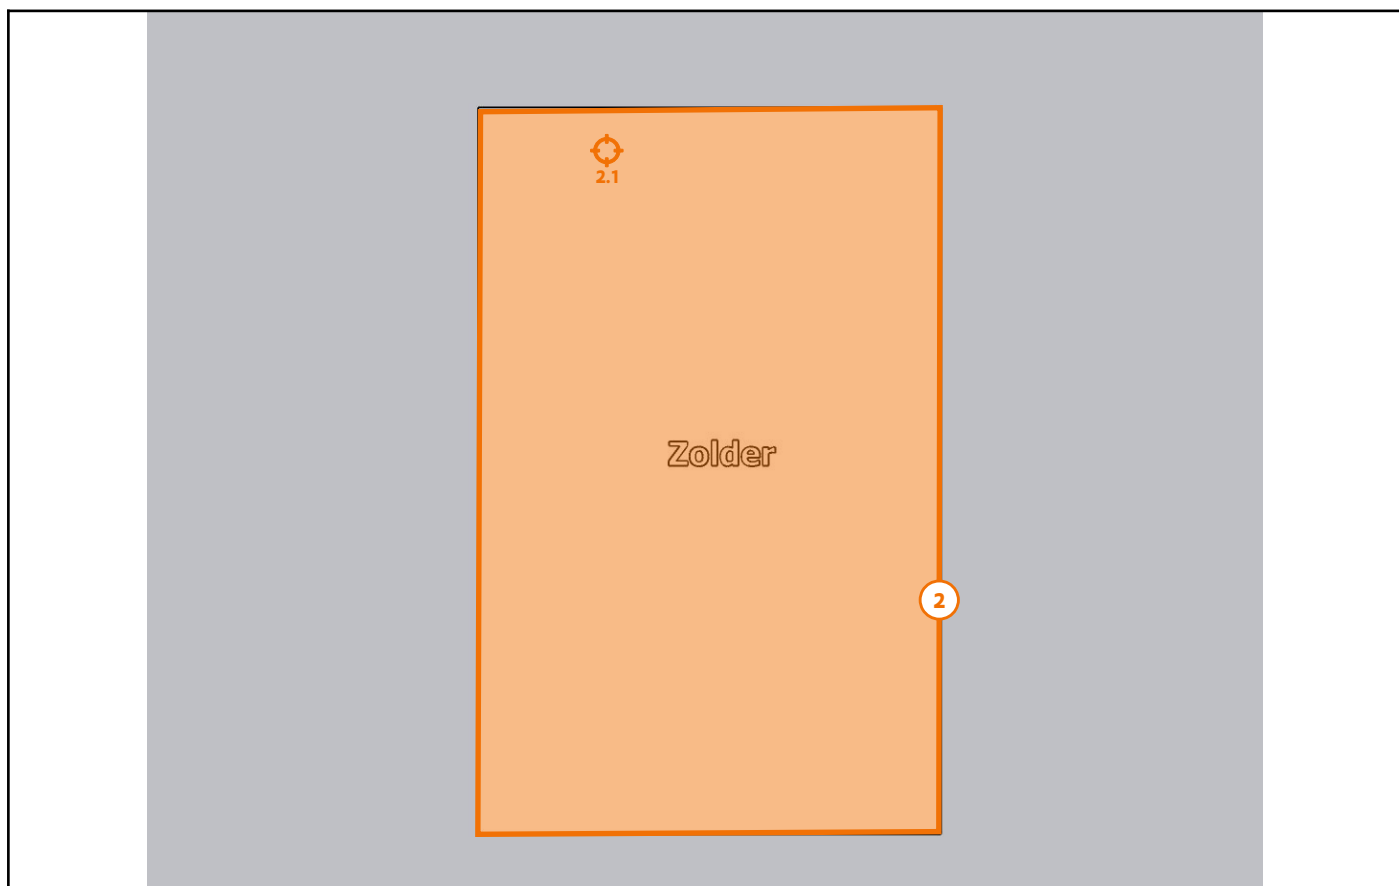
Plan 1.6: Zolder

Beschrijving	Type	Actie
2. Leien dak	Asbestmateriaal	Verwijderen
2.1 Code: mm3	Puntmonster	-

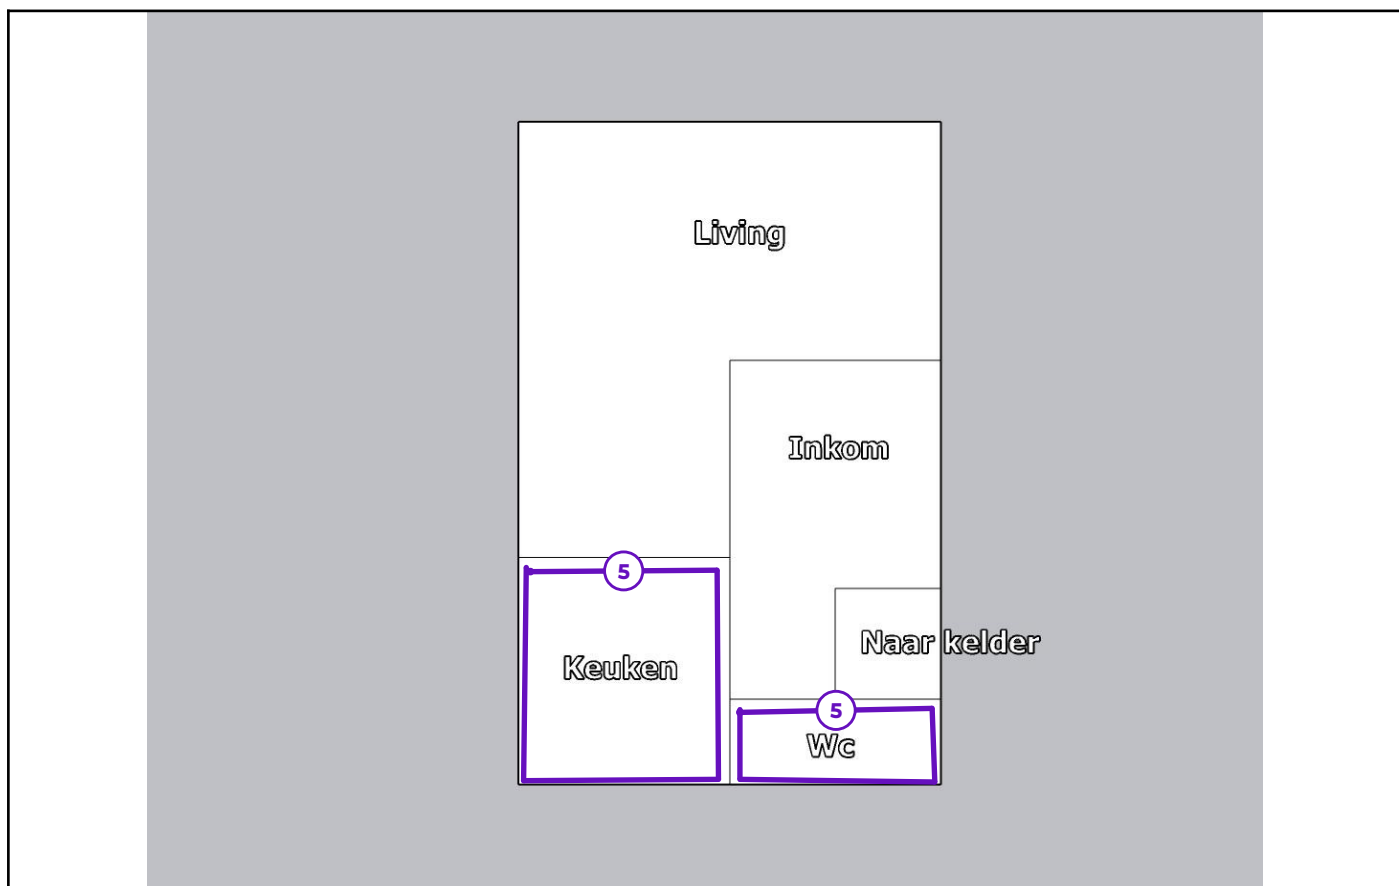
Plan 1.7: Gelijkvloers

Beschrijving	Type	Actie
5. Faëncelijmen en vloerlijmen	Advies	-

In de eenheid zijn faiënce, vloeren en/of vloerbedekkingen aanwezig, maar er kon niet worden vastgesteld hoe deze bevestigd werden. Deze kunnen geplaatst zijn met asbesthoudende lijmen.

Alvorens over te gaan tot verwijdering/verbouwing dient destructief onderzoek uitgevoerd te worden. Er dient extra voorzichtigheid geboden te worden in geval van donkerbruine of zwarte lijmen. Het is aan te raden om bijkomende stalen te laten nemen.

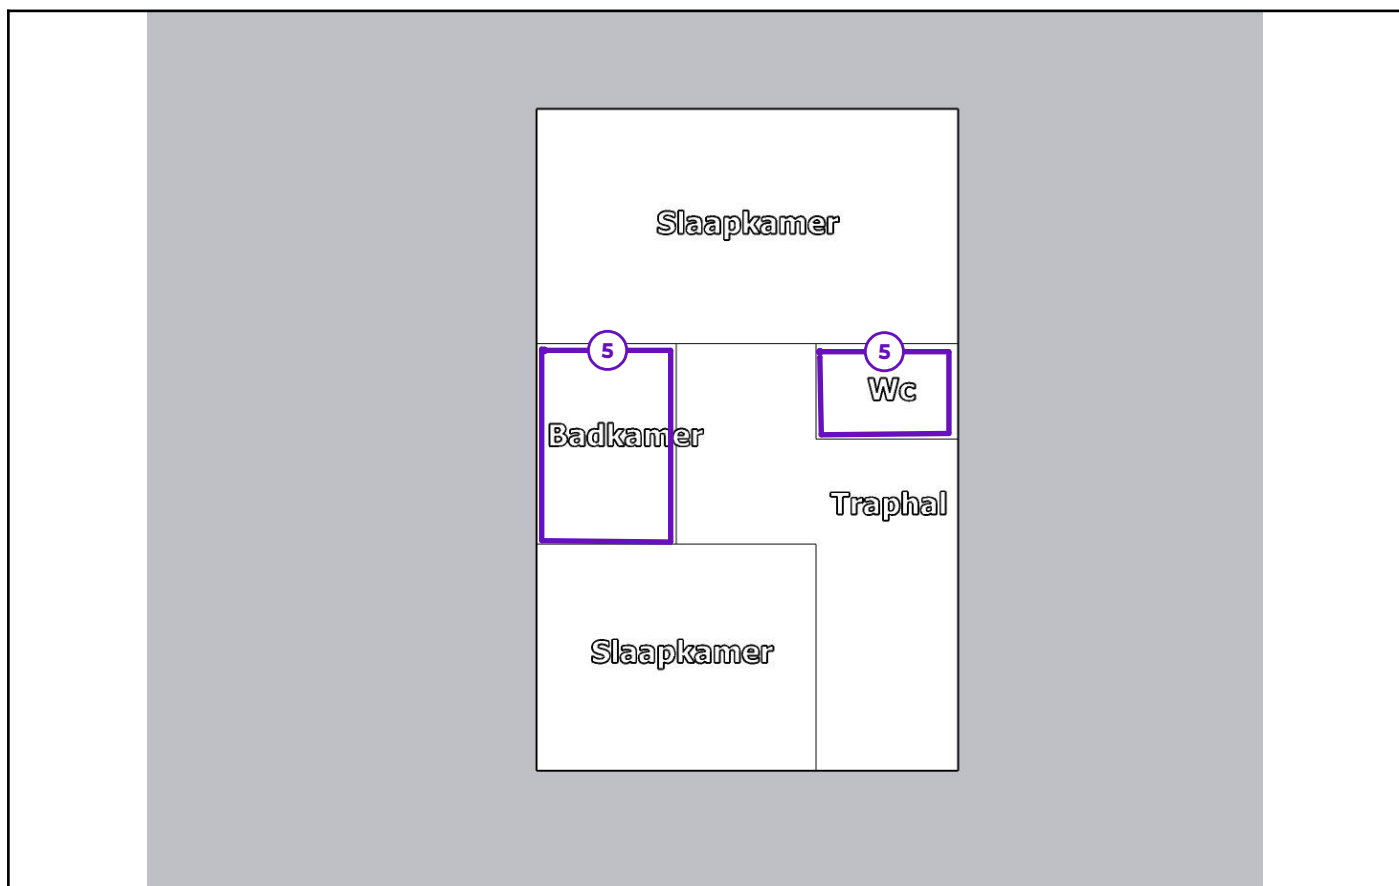
Plan 1.8: Verdieping 1

Beschrijving	Type	Actie
5. Faëncelijmen en vloerlijmen	Advies	-

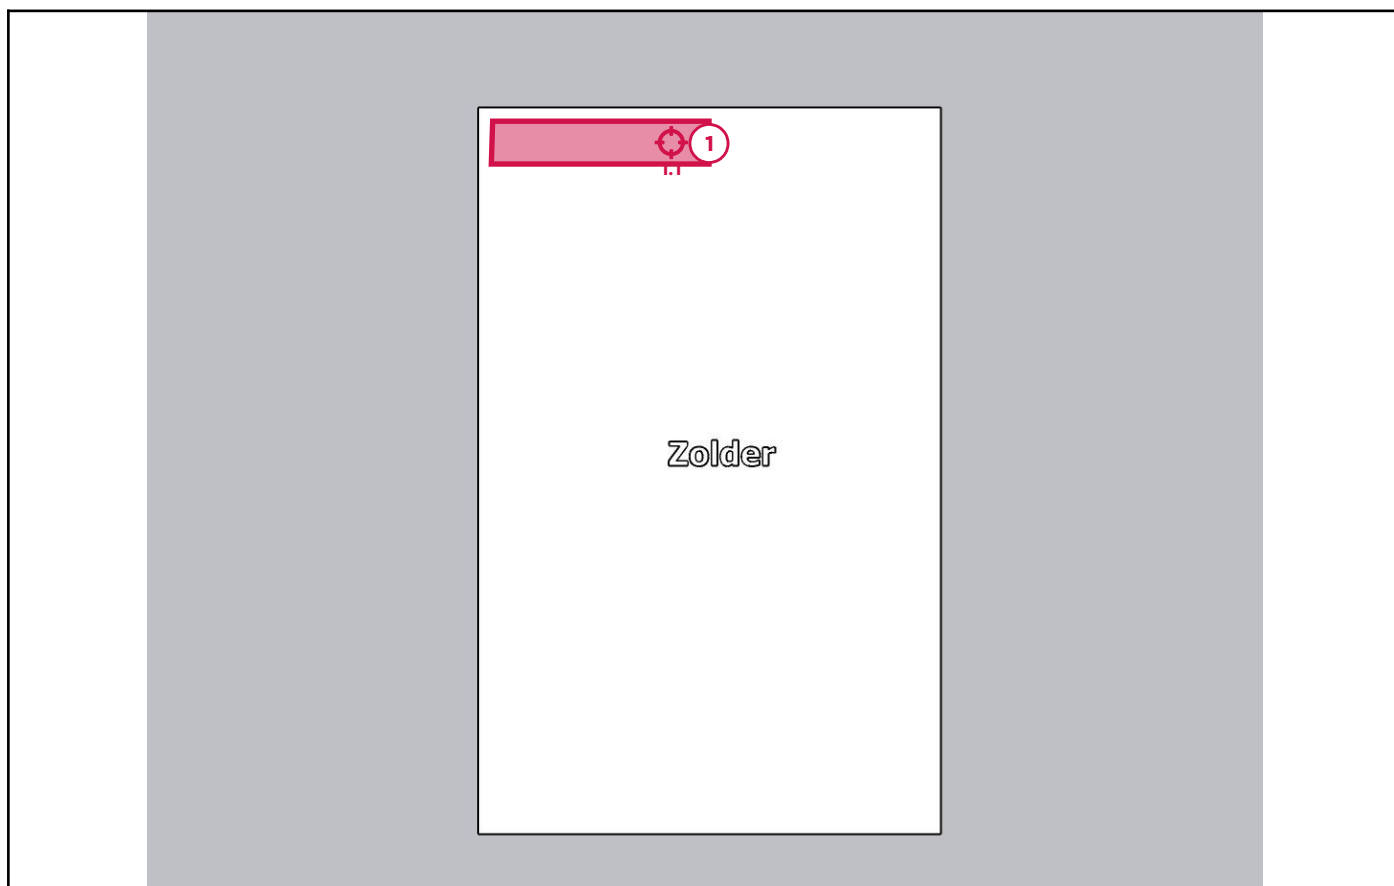
Plan 1.9: Zolder

Beschrijving	Type	Actie
1. Reserve leien op zolder	Asbestmateriaal	Dringend verwijderen
1.1 Code: mm3bis	Puntmonster	-

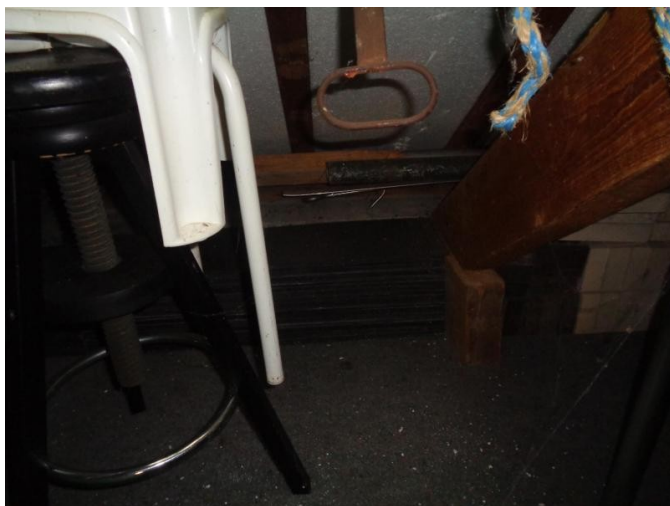
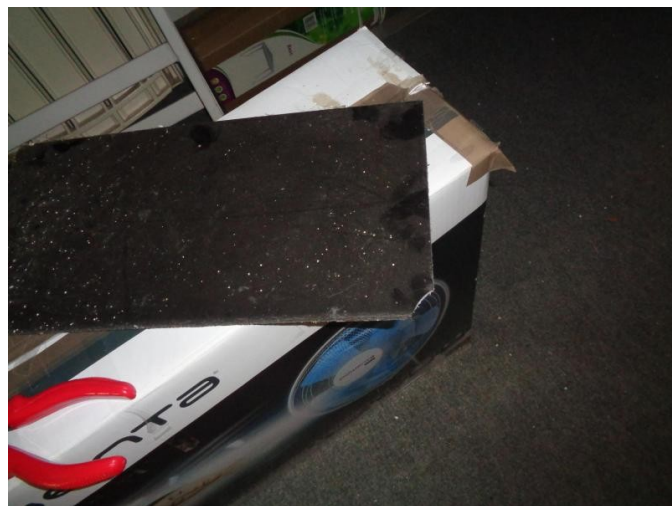
Het asbestmateriaal valt onder de mijlpaal van 2040.

Dringend verwijderen

#	Type	Referentie	Resultaat
1.1	Puntmonster	mm3bis	Chrysotiel

Beschrijving	Reserve leien op zolder
Type afvalstof	Betreft stock-voorraad of gedemonteerde asbestmaterialen
Aanwezige resten	Voorraad reserverleien voor hellend dak.
Omgeving	Binnen
Primaire drager	Schuin dak
Asbestmaterialen	<ul style="list-style-type: none">Dak- en gevelbekleding - Lei, shingle
Bindmiddel van asbestmateriaal	Cement
Gebondenheid op basis van bindmiddel	Hecht
Hoeveelheid (gewicht - aantal)	<ul style="list-style-type: none">100,00 kg - 1 stuk
Totaal gewicht	100,00 kg
Eenvoudig bereikbaar	Ja
Identificatiemethode	Vaststelling met monstername
Opmerking	De hoeveelheid is een schatting.

- Verwijder het asbestafval.

- Eenvoudige handelingen: mag via doe-het-zelf of door werknemer(s) met opleidingsattest eenvoudige handelingen
Het materiaal kan zelf verwijderd worden of door een werknemer met opleidingsattest eenvoudige handelingen. Draag bij het uitvoeren van de werken steeds een volledige lichaamsbescherming (luchtdicht) en volgelaatsmasker met minimum een filter van het type P3.

Het geniet echter onze voorkeur dat deze verwijderd worden door een erkend asbestverwijderaar.

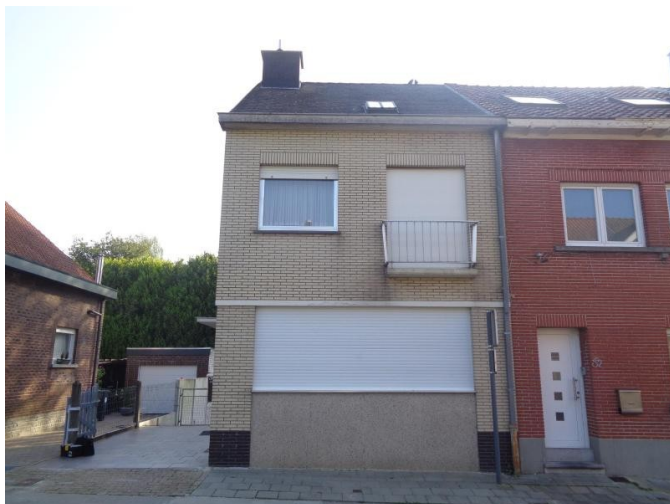
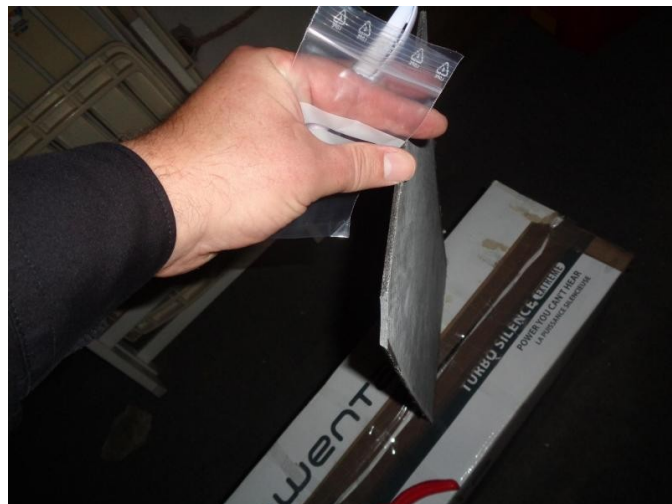
Het asbestmateriaal valt onder de mijlpaal van 2034.

Verwijderen

Dakgoten konden niet geïnspecteerd worden.

Eindbeoordeling materiaalrisico	Verhoogd materiaalrisico en/of verhoogde kans op vezelvrijgave
---------------------------------	----------------------------------------------------------------

Gebondenheid	Categorie 1: hechtgebonden in oorsprong
Asbestsoort (vezeltype)	Alleen chrysotiel
Asbestconcentratie	Laag (< 50%)
Afschermingsgraad van het gehele materiaal	Geheel of deels (ook) vrij aan de binnenlucht
Toestand van het materiaal	Matig beschadigd, matig verweerd

#	Type	Referentie	Resultaat
2.1	Puntmonster	mm3	Chrysotiel

Beschrijving	Leien dak
Omgeving	Grenst aan binnen- en buitenlucht
Primaire drager	Schuin dak

Asbestmateriaal	Dak- en gevelbekleding - Lei, shingle
Bindmiddel van asbestmateriaal	Cement
Gebondenheid op basis van bindmiddel	Hecht
Hoeveelheid (oppervlakte - aantal)	<ul style="list-style-type: none"> • 65,00 m² - 1 stuk
Totale oppervlakte	65,00 m ²
Eenvoudig bereikbaar	Ja
Bevestigingswijze	<ul style="list-style-type: none"> • Geschroefd • Genageld, geniet
Identificatiemethode	Vaststelling met monsternamen
Destructieve handeling voor identificatie	Nee
Opmerking	De hoeveelheid is een schatting.

- Verwijder dit asbestmateriaal zo snel mogelijk. Volg de toestand goed op.
- Hemelwater dat afspoelt van asbestcement daken of gevels kan asbestdeeltjes bevatten. Gebruik het enkel voor gesloten circuits (bv. spoelen toiletten). Reinig na het vervangen van het dak of de gevel de dakgoten en regenwaterput of -ton om asbesthoudend sediment of slib te verwijderen

- Eenvoudige handelingen: mag via doe-het-zelf of door werknemer(s) met opleidingsattest eenvoudige handelingen
Asbesthoudende leien kunnen zelf verwijderd worden of door werknemer(s) met opleidingsattest eenvoudige handelingen. Indien de leien genageld zijn, zijn ze moeilijk te verwijderen zonder ze te breken. Hierbij komt asbestvezel vrij! Draag bij het uitvoeren van de werken steeds een volledige lichaamsbescherming (luchtdicht) en volgelaatsmasker met minimum een filter van het type P3.
Het geniet onze voorkeur dat leien daken verwijderd worden door een erkend asbestverwijderaar.

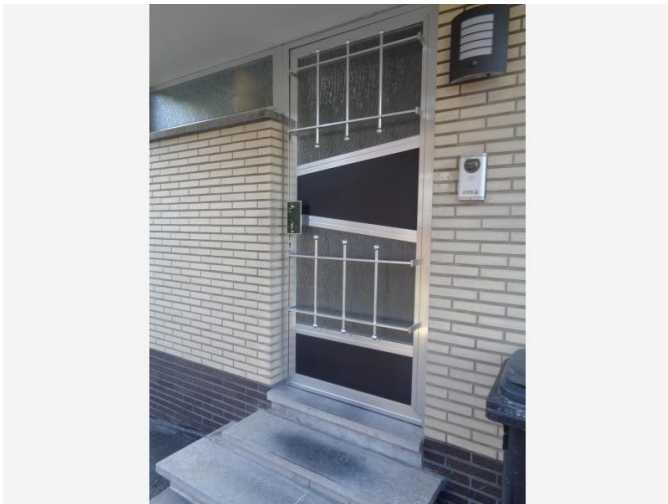
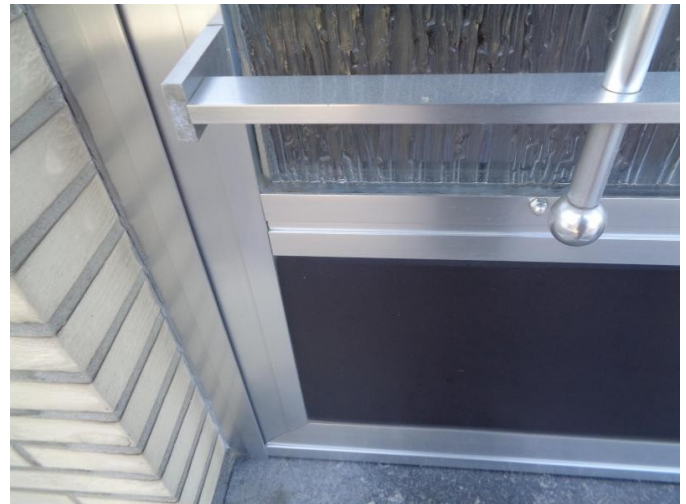
Het asbestmateriaal valt onder de mijlpaal van 2040.

Zorgvuldig beheren

Eindbeoordeling materiaalrisico	Laag materiaalrisico en/of verlaagde kans op vezelvrijgave
---------------------------------	------------------------------------------------------------

Gebondenheid	Categorie 1: hechtgebonden in oorsprong
Asbestsoort (vezeltype)	Crocidoliet aanwezig
Asbestconcentratie	Laag (< 50%)
Afschermingsgraad van het gehele materiaal	Geheel of deels (ook) vrij aan de binnenlucht
Toestand van het materiaal	Onbeschadigd, niet verweerd

Beschrijving	Paneel type glasal
Omgeving	Grenst aan binnen- en buitenlucht
Primaire drager	Wandopening verticaal (raam, deur, ...)
Asbestmateriaal	Plaat, paneel, tablet - Geëmailleerd, type Glasal
Bindmiddel van asbestmateriaal	Cement
Gebondenheid op basis van bindmiddel	Hecht
Hoeveelheid (oppervlakte - dikte - aantal)	• 1,00 m ² - 0,40 cm - 1 stuk
Totaal volume	0,004 m ³
Eenvoudig bereikbaar	Ja
Bevestigingswijze	• Geklemd

- Verwijder dit asbestmateriaal zo snel mogelijk. Volg de toestand goed op.

- Eenvoudige handelingen: mag via doe-het-zelf of door werknemer(s) met opleidingsattest eenvoudige handelingen
Het materiaal kan zelf verwijderd worden of door een werknemer met opleidingsattest eenvoudige handelingen. Draag bij het uitvoeren van de werken steeds een volledige lichaamsbescherming (luchtdicht) en volgelaatsmasker met minimum een filter van het type P3.

Het geniet echter onze voorkeur dat deze verwijderd worden door een erkend asbestverwijderaar.

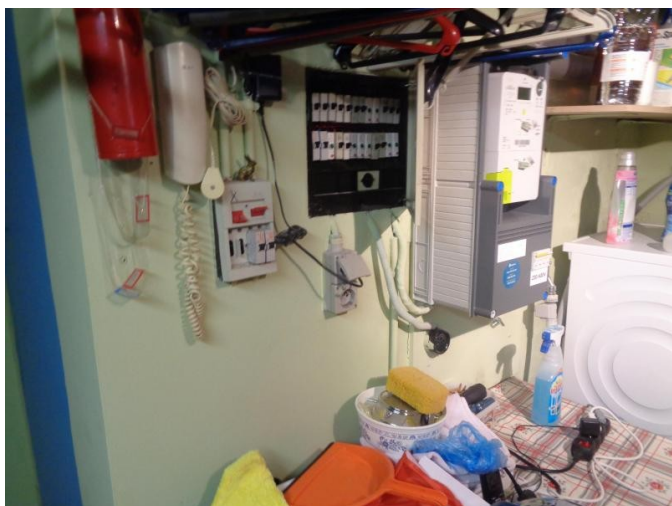
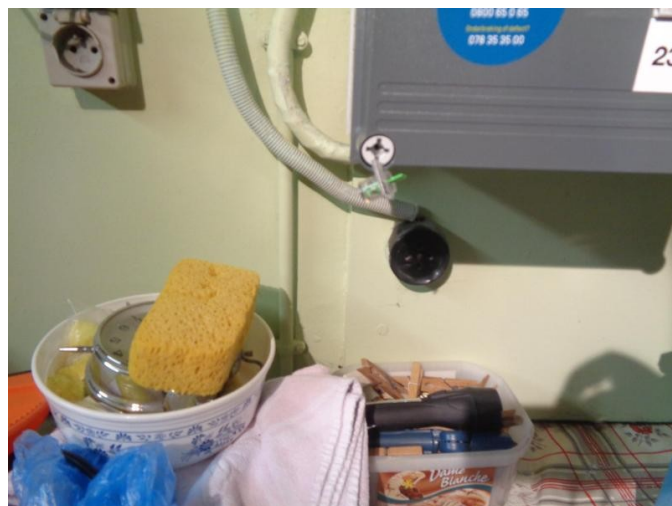
Het asbestmateriaal valt onder de mijlpaal van 2040.

Zorgvuldig beheren

Eindbeoordeling materiaalrisico	Laag materiaalrisico en/of verlaagde kans op vezelvrijgave
---------------------------------	------------------------------------------------------------

Gebondenheid	Categorie 1: hechtgebonden in oorsprong
Asbestsoort (vezeltype)	Crocidoliet aanwezig
Asbestconcentratie	Laag (< 50%)
Afschermingsgraad van het gehele materiaal	Geheel of deels (ook) vrij aan de binnenlucht
Toestand van het materiaal	Onbeschadigd, niet verweerd

Beschrijving	Elektirsch materiaal in bakeliet
Omgeving	Binnen
Primaire drager	Communicatie en elektrische infrastructuur en uitrusting
Asbestmateriaal	Elektrisch materiaal in bakeliet
Bindmiddel van asbestmateriaal	Kunststof of -hars
Gebondenheid op basis van bindmiddel	Hecht
Hoeveelheid (gewicht - aantal)	• 3,00 kg - 1 stuk
Totaal gewicht	3,00 kg
Eenvoudig bereikbaar	Ja
Bevestigingswijze	• Geschroefd

- Verwijder dit asbestmateriaal zo snel mogelijk. Volg de toestand goed op.

- Eenvoudige handelingen: mag via doe-het-zelf of door werknemer(s) met opleidingsattest eenvoudige handelingen
Het materiaal kan zelf verwijderd worden of door een werknemer met opleidingsattest eenvoudige handelingen. Draag bij het uitvoeren van de werken steeds een volledige lichaamsbescherming (luchtdicht) en volgelaatsmasker met minimum een filter van het type P3.

Het geniet echter onze voorkeur dat deze verwijderd worden door een erkend asbestverwijderaar.

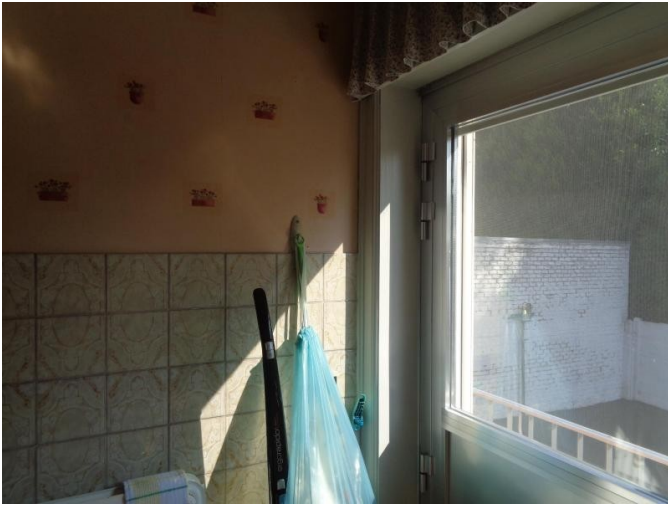
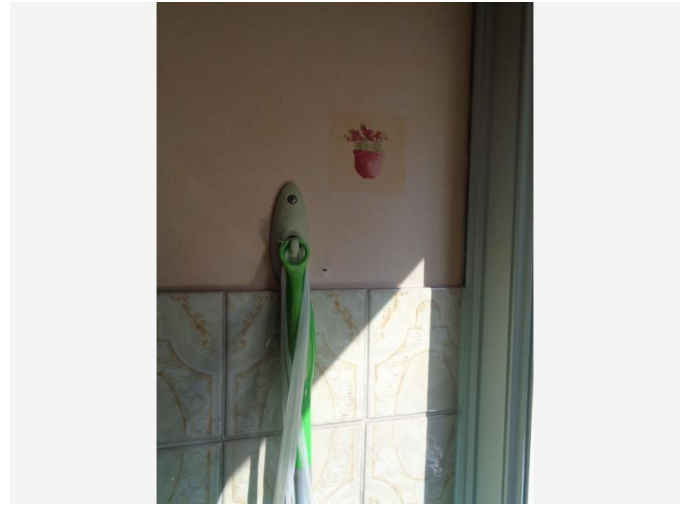
Geen asbest

#	Type	Referentie	Resultaat
6.1	Mengmonster	mm1	Geen asbest

Beschrijving	Pleister muren
Omgeving	Binnen
Primaire drager	Binnenwand

Bindmiddel van materiaal	Gips - kalk
Gebondenheid op basis van bindmiddel	Niet-hechtgebonden
Hoeveelheid (oppervlakte - dikte - aantal)	• 175,00 m ² - 1,00 cm - 1 stuk
Totaal volume	1,75 m ³
Identificatiemethode	Vaststelling met monstername
Destructieve handeling voor identificatie	Nee
Opmerking	De hoeveelheid is een schatting. Geen pleister in stookplaats (gecementeerd).

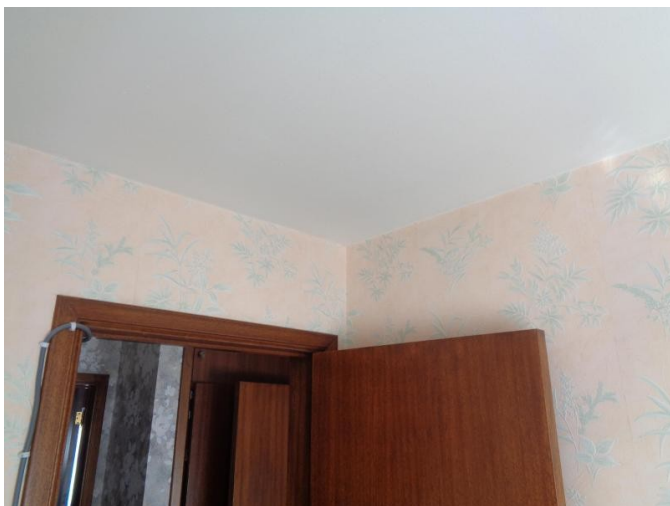
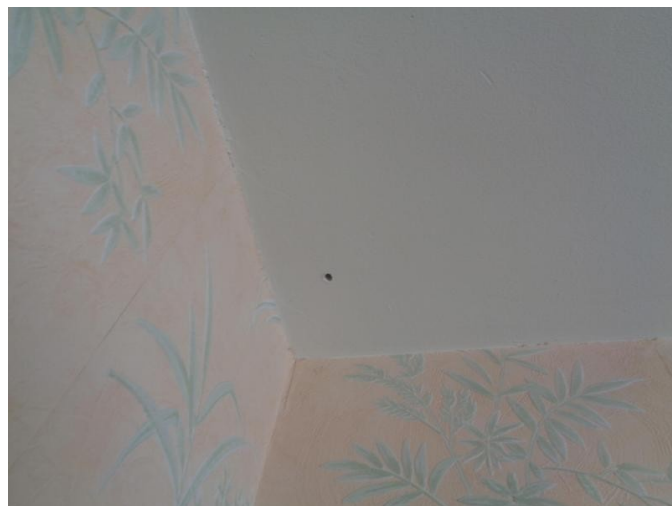
Fiche 7: Pleister plafonds

Geen asbest

#	Type	Referentie	Resultaat
7.1	Mengmonster	mm2	Geen asbest

Beschrijving	Pleister plafonds
Omgeving	Binnen
Primaire drager	Plafond
